BERU

PROBLEEMOPLOSSINGSKAART BOUGIES

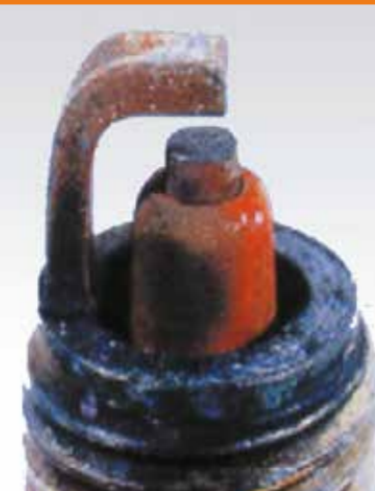
Brandstofadditieven

- **Symptoom:** Roodachtig/bruine of paarse afzetting/verkleuring van de isolatorkern
- **Oorzaak:** Gebruik van brandstofadditieven
- **Gevolg:** Overslaande motor. Normaal zijn additieven niet geleidend, maar sommige zijn dit wel en als de opbouw van afzettingen buitensporig is, kan dit een aardlektraject voor de vonk creëren
- **Oplossing:** Vervang bougies en zorg ervoor dat gebruikte additieven compatibel zijn met de ontstekings- en emissiesystemen van de motor-fabrikant en dat ze in de juiste verhouding worden toegevoegd

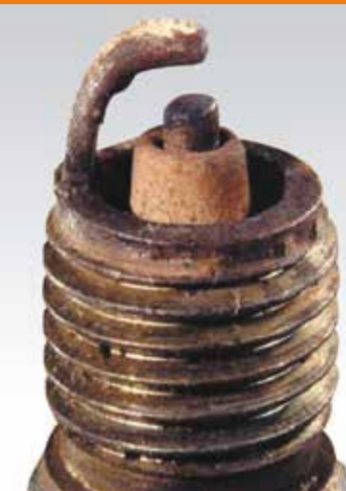
Versleten bougie

- **Symptoom:** Midden- en/of massa-elektroden zijn afgerond en de elektrode-afstand is buitensporig
- **Oorzaak:** Algemene slijtage (bougie heeft het einde van zijn levensduur bereikt). De grijsachtig bruine/witte kleur, geeft echter aan dat de bougie de juiste warmtegraad heeft en dat de brandstof- en ontstekings-systemen evenals de motor in het algemeen in goede staat verkeren
- **Gevolg:** Als de elektrode-afstand toeneemt, wordt de werkdruk op het ontstekingsysteem aanzienlijk vergroot, wat overslaan van de motor, slechte brandstofeconomie en schade aan andere ontstekingscomponenten kan veroorzaken.
- **Oplossing:** Vervanging door nieuwe bougie met dezelfde warmtegraad wordt geadviseerd

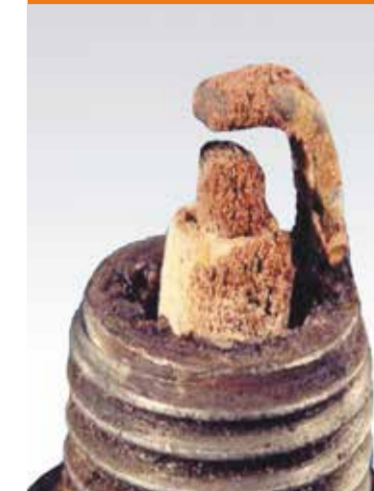
- **Symptoom:** Lichtbruine afzettingen op de midden- en/of massa-elektrode
- **Oorzaak:** Vaak te wijten aan te veel brandstofadditieven (of olie-additieven). Algemene motorslijtage kan echter een soortgelijk effect op de bougie veroorzaken
- **Gevolg:** Roetafzettingen kunnen de vonk 'afschermen' wat tot overslaan van de motor kan leiden
- **Oplossing:** Zorg ervoor dat de bougie geschikt is voor de aanbevolen warmtegraad en controleer op motorslijtage

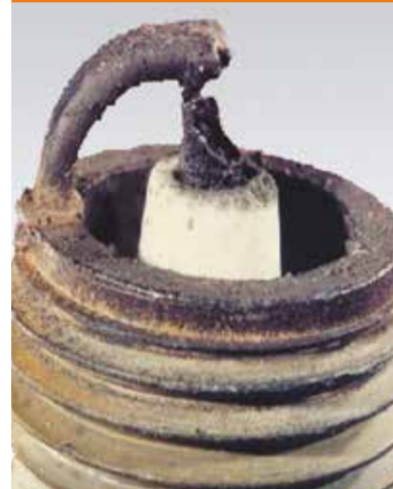
Voorontsteking

- **Symptoom:** Gesmolten (of gedeeltelijk gesmolten) massa- en/of middenelektrode
- **Oorzaak:** Bougie te heet, lucht-brandstofmengsel te arm, foutieve voorontsteking, defect uitlaat-recirculatiesysteem, defecte pingel-sensor, inductiestoring in de bougie-kabels of versleten motoronderdelen
- **Gevolg:** In extreme gevallen kan dit motorbeschadiging veroorzaken
- **Oplossing:** Oorzaak opsporen en fout verhelpen. Vervang bougies volgens de aanbeveling van de fabrikant

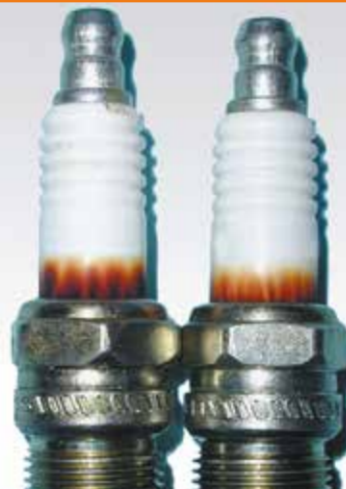
Corona-ontladingsvlekken

- **Symptoom:** Verkleuring van de porseleinen isolator, dicht bij de schaal
- **Oorzaak:** Olie-/gasdeeltjes (in de bougieopening) worden aangetrokken door het porselein doordat er een magnetisch veld gevormd wordt door de hoogspanningsstroom die door de bougie vloeit
- **Gevolg:** Niet nadelig voor de werking van de bougie
- **Oplossing:** Zorg ervoor dat de opening van de bougie schoon is bij het monteren van nieuwe bougies

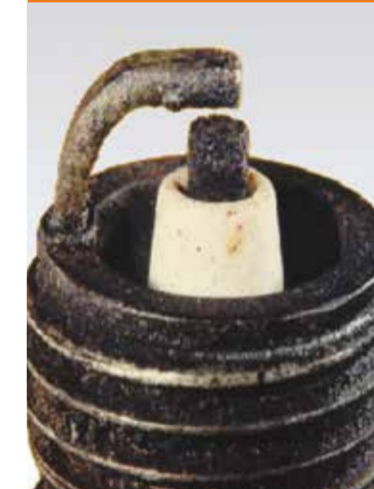
Oververhitting

- **Symptoom:** Krijtachtig witte isolator (zonder bruine verkleuring) met invreten of schillen van elektroden. De isolator kan soms grijs of donkerblauw gaan verkleuren
- **Oorzaak:** Onjuiste warmtegraad bougie, mager brandstof-luchtmengsel, onjuiste ontstekingsverstelling, onvoldoende aanhaalmoment bougie en algemene oververhitting van de motor
- **Gevolg:** Algemeen slechte werking
- **Oplossing:** Oorzaak van oververhitting opsporen en fout verhelpen. Vervang de bougies volgens de aanbevelen warmtegraad van de fabrikant

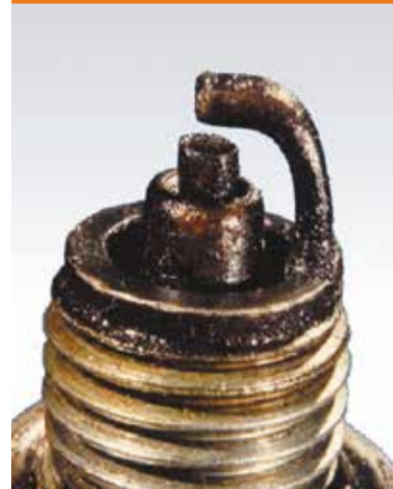
Olievervuiling

- **Symptoom:** Vonkuiteinde van de bougie is 'nat' van de smeerolie
- **Oorzaak:** Meestal een teken van veegevoerde motorslijtage (buitensporige hoeveelheden olie in de verbrandingskamer), olievervuiling kan ook worden veroorzaakt door een storing in het carterontluchtingsysteem
- **Gevolg:** Overslaande motor wegens afzettingen op het vonkuiteinde van de bougie die verhinderen dat de vonk de elektrode-afstand kan overbruggen
- **Oplossing:** Verhelp de oorzaak van de buitensporige hoeveelheid olie in de verbrandingskamer en vervang de bougies

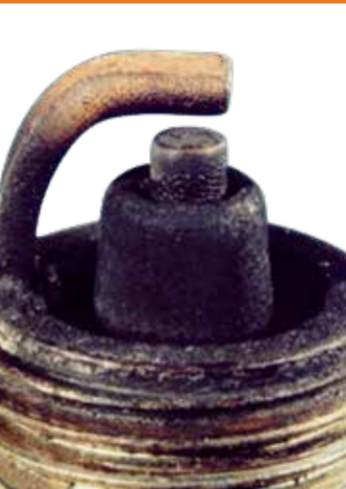
Koude/koolstofvervuiling

- **Symptoom:** Zachte en zwarte roetafzettingen op de vonkuiteinde van de bougie
- **Oorzaak:** Rijk lucht-brandstofmengsel, zwakke ontsteking, bougie te koud of herhaalde korte ritten
- **Gevolg:** Koolstofafzettingen zijn geleidend en kunnen aardlektrajecten vormen, wat vaak overslaan van de motor en beschadiging van de katalysator kan veroorzaken
- **Oplossing:** Controleer de brandstof- en ontstekingsystemen, de algemene motorprestaties en de rijstijl voordat u de bougies vervangt. Ga na of de bougie (onderdeelnummer) geschikt is voor de toepassing

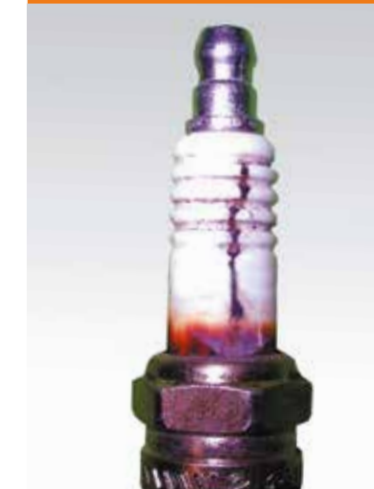
Overslag

- **Symptoom:** Zwarte brandplekken (koolstofsporen) die verticaal omlaag naar de bougieisolator in de richting van de schaal lopen
- **Oorzaak:** Stroomontlading vanaf de bovenste aansluiting van de bougie omlaag naar de buitenzijde van de isolator naar massa wegens slecht passende/versleten bougie
- **Gevolg:** Overslaande motor
- **Oplossing:** Vervang de desbetreffende bougie(s) en bougiekabel(s)

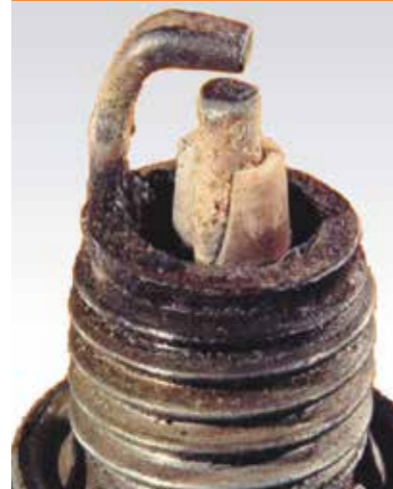
Pingelen

- **Symptoom:** Licht pingelen veroorzaakt zwarte/grijze plekken op de isolator of massa-elektrode. Ernstig pingelen kan barsten of zelfs breuken in de isolator of massa-elektrode veroorzaken
- **Oorzaak:** Abnormale verbranding die drukpieken en schokgolven in de verbrandingskamer veroorzaakt. Kan veroorzaakt worden door: Uitlaat-recirculatiesysteem werkt niet, defecte pingelsensor, mager lucht-brandstofmengsel, onjuist octaangetal van de brandstof of voorontsteking en loszittende bougies
- **Gevolg:** Overslaande motor en/of algemeen slechte/onregelmatige werking met mogelijk motor-beschadiging als gevolg
- **Oplossing:** Oorzaak opsporen en de bougies vervangen

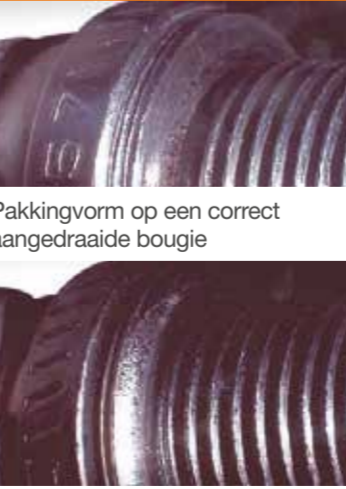
Aanhalen van bougie

Pakkingvorm op een correct aangedraaide bougie

- **Symptoom:** Bougiepakking is niet voldoende samengedrukt (zie de foto's)
- **Oorzaak:** De bougie is niet correct aangehaald
- **Gevolg:** Als de bougie te los zit, is een goede warmteafvoer niet mogelijk, wat oververhitting van de bougie kan veroorzaken met als gevolg daarvan voorontstekings- en pingelproblemen. Zit de bougie daarentegen te vast dan kan dat schade aan de isolator veroorzaken en problemen met de werking van de inwendige componenten
- **Oplossing:** Draai de bougies vast met het door de fabrikant aanbevolen aanhaalmoment

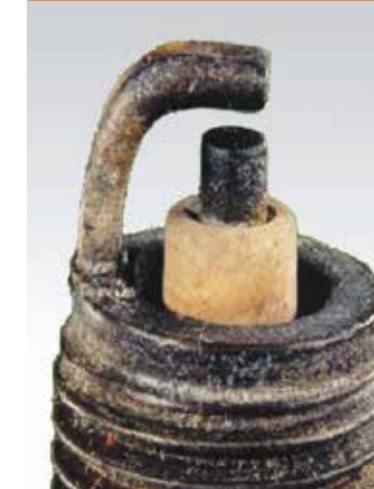
Normale slijtage en werking van bougie

- **Symptoom:** Grijsachtig bruine tot witte kleur rond de isolator aan het vonkuiteinde
- **Oorzaak:** Bevestig dat de bougie geschikt is voor de warmtegraad en correct vonkt. Geeft tevens aan dat de brandstof- en ontstekingsystemen efficiënt werken en dat de motor mechanisch in goede staat is
- **Oplossing:** Geen actie vereist behalve het controleren van de elektrode-afstand en vervanging volgens de aanbevelingen van de fabrikant
